LAUDO TÉCNICO DE INSTALAÇÕES ELÉTRICAS EM EDIFICAÇÃO EXISTENTE

Cliente: Prefeitura Municipal de Porto Alegre – Ed. José Montaury		Data: 23/03/2022
Desenvolvimento: Engº Felipe P. Andrighetti	CREA-RS: 123.936D	Arquivo: PT-PMPA-MONTAURY-ELE-R02

Laudo técnico das instalações elétricas para obra de reforma e adaptações das Instalações da Secretaria Municipal da Fazenda no Edifício Intendente José Montaury, localizado na Rua Siqueira Campos nº 1300, Centro Histórico, Porto Alegre –RS, mais especificamente em parte do pavimento térreo com área de 541,01 m², primeiro pavimento com área de 837,36 m², segundo e terceiro pavimento com área de 824,33 m²/cada totalizando uma área de 3027,03 m².

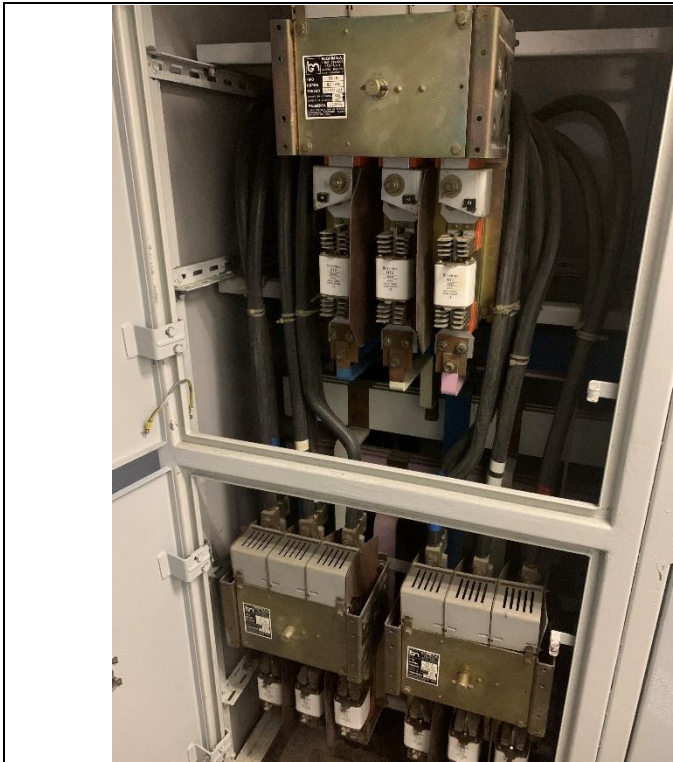
5.1.1 – Chaves seccionadoras Beghim de conexão da baixa tensão vinda da subestação subterrânea. Instalação robusta e em boas condições apesar de visivelmente ter sido concluída há décadas. Não há problemas em manter esta instalação. Está suprindo bem e em segurança o prédio. Deve receber manutenção periódica com termografia, reaperto, limpeza, lubrificação e testes de isolamento.

- Os quadros da entrada de energia são robustos, foram bem construídos e estão em boas condições de utilização. Sugere-se que recebam manutenção preditiva e preventiva na regularidade apropriada para o tipo e idade da instalação.

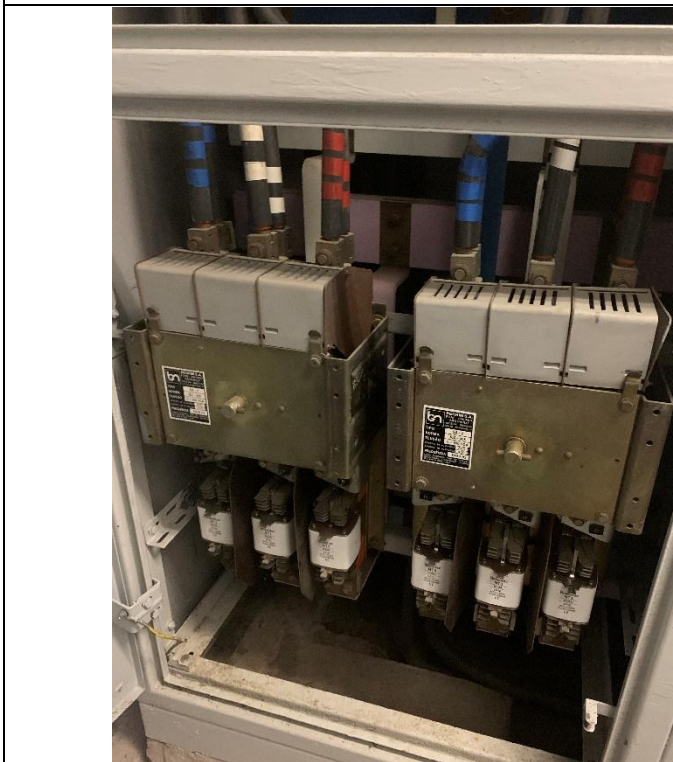
5.1.2 – Idem ao anterior.

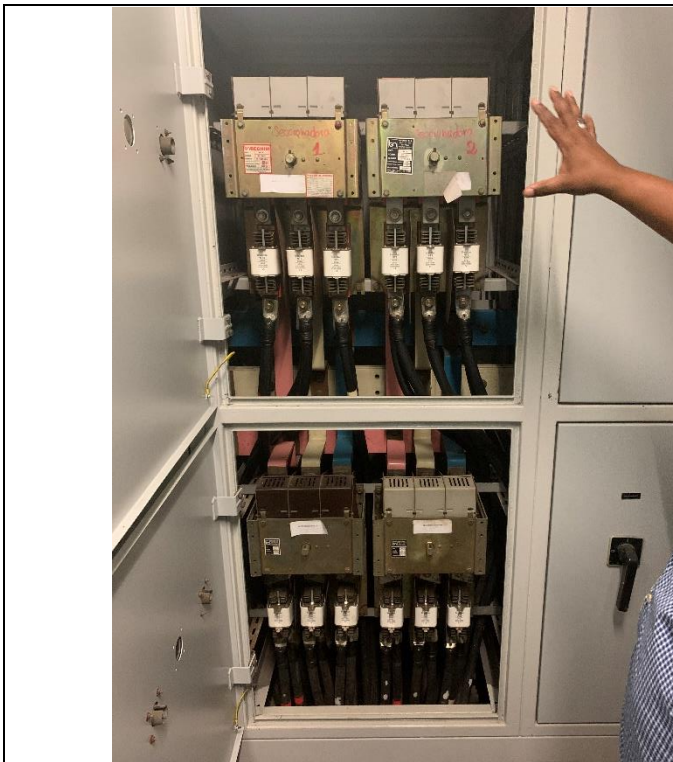
5.1.3 – Chaves seccionadoras Beghim de derivação para os QGBTs. Valem para estas os mesmos comentários das anteriores.

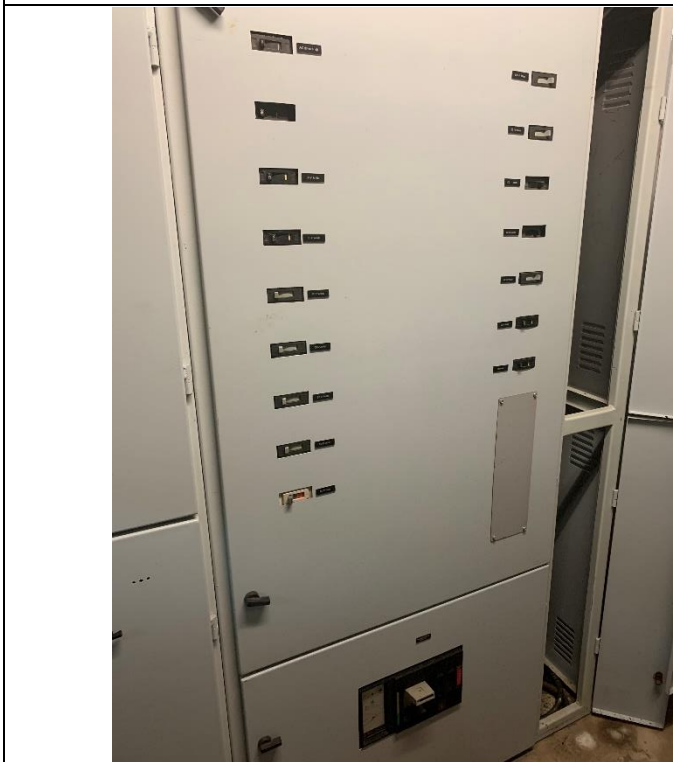
5.1.4 – QGBT de tomadas. Painel é robusto e está em boas condições. Da mesma forma que para as chaves seccionadoras, quadros principais devem passar por análise termográfica periódica para identificação de pontos quentes, limpeza e reaperto de conexões. Os disjuntores gerais devem ter seus mecanismos de disparo testados. Abaixo na mesma imagem o disjuntor geral de 1200A.

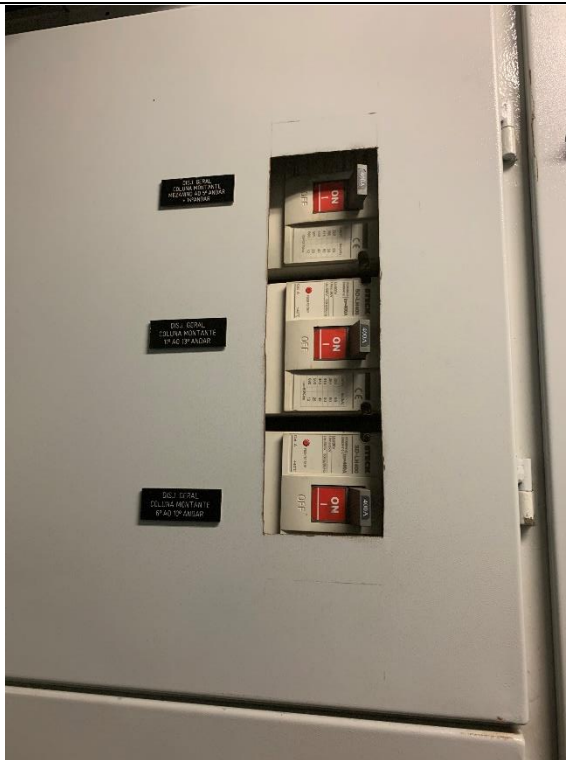
5.1.5 – Disjuntores que alimentam a coluna de alimentação da climatização nos andares, situados no QGBT de ar condicionado e elevadores. Nota-se que o recorte da porta do painel não resultou em encaixe perfeito, mas a instalação é de boa qualidade.

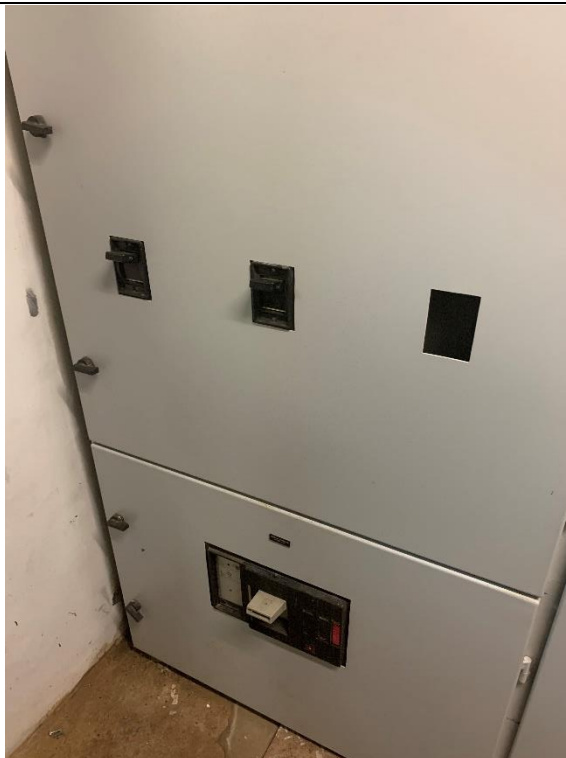
5.1.6 – Detalhe mais abaixo do mesmo QGBT do item 5.1.5. Só há dois disjuntores para elevadores, apesar do prédio ter mais do que dois elevadores e as normas dos fabricantes normalmente solicitarem disjuntores exclusivos para cada equipamento. Mais abaixo um dos disjuntores gerais de 1200A que alimentam cada QGBT.

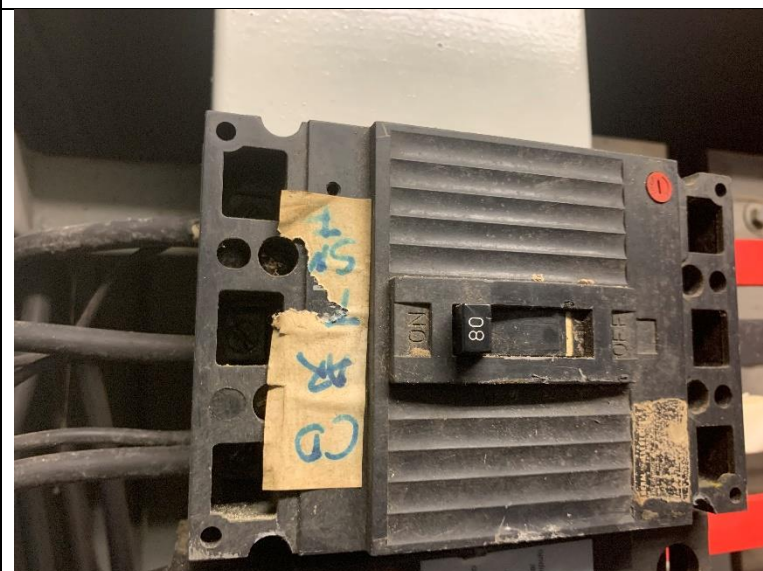
5.1.11 – Mesmo disjuntor do item 5.1.7, com a tampa do quadro aberta. Disjuntor em boas condições.

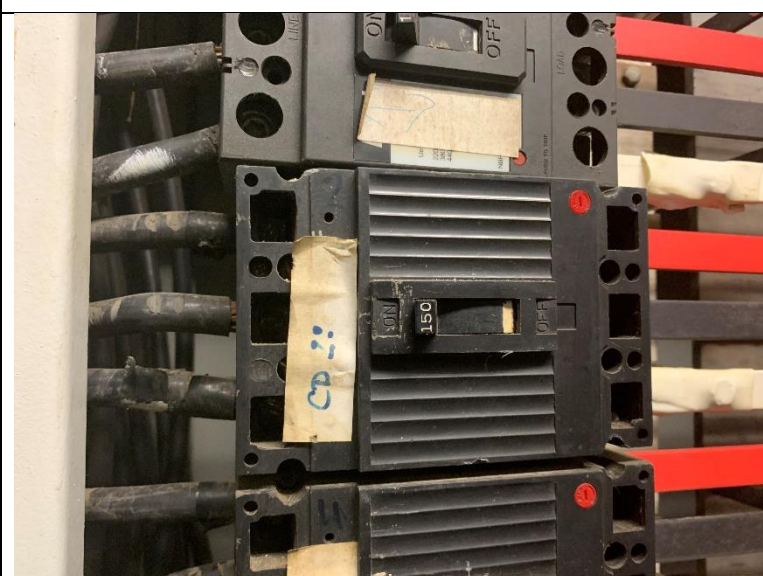
5.1.12 – Mesmo disjuntor do item 5.1.8, com a tampa do quadro aberta. Disjuntor em boas condições.

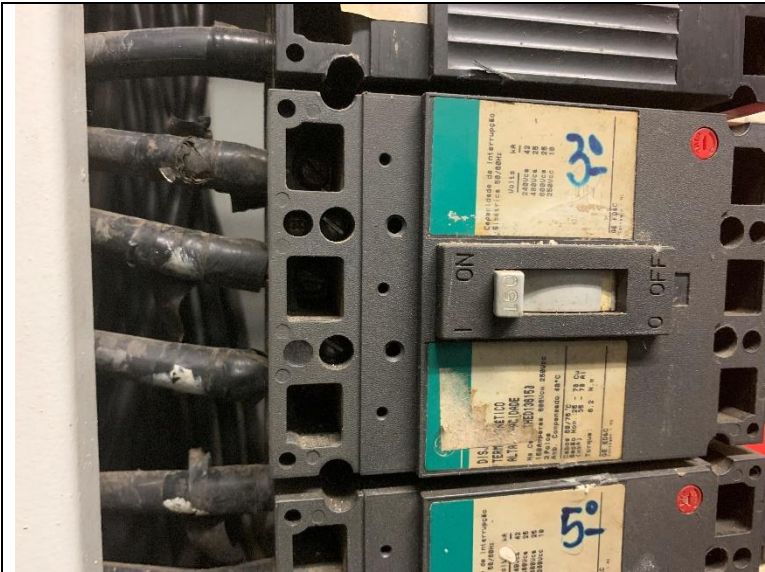
5.1.13 – Mesmo disjuntor do item 5.1.9, com a tampa do quadro aberta. Disjuntor em boas condições.

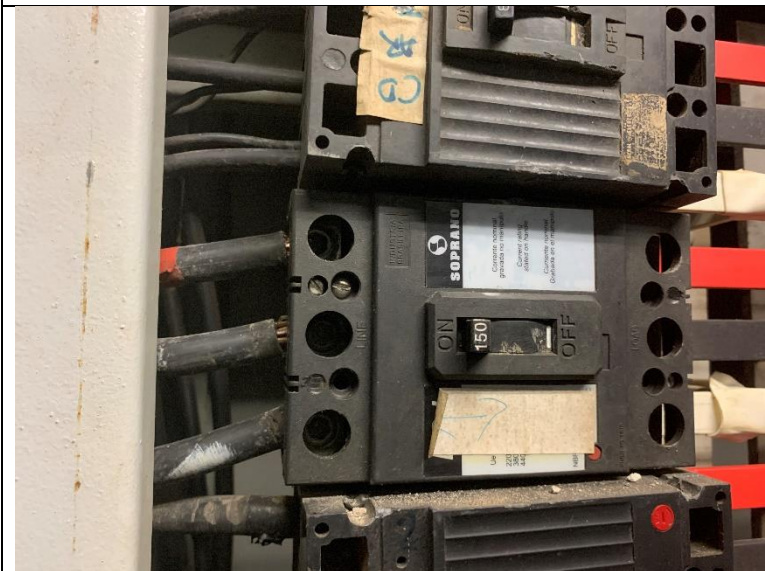
5.1.14 – Mesmo disjuntor do item 5.1.10, com a tampa do quadro aberta. Disjuntor em boas condições.

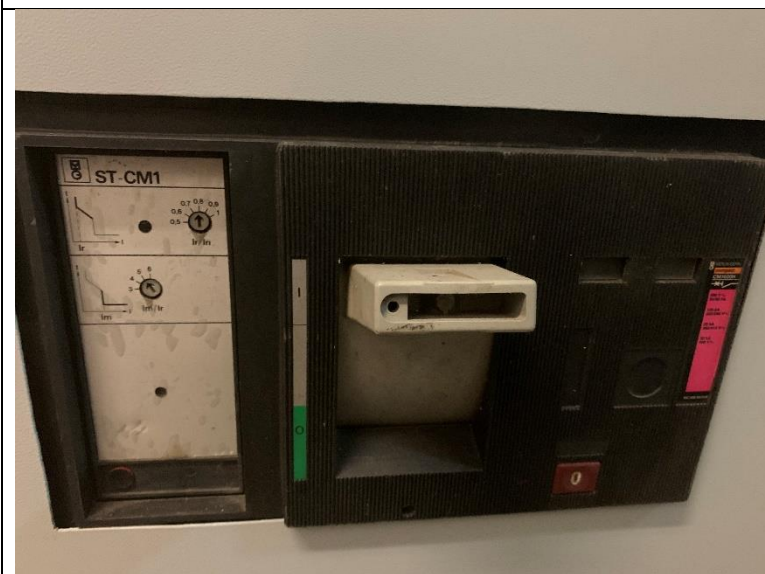
5.1.15 – Detalhe do modelo de disjuntor 1200A presente como disjuntor geral nos três QGBT.

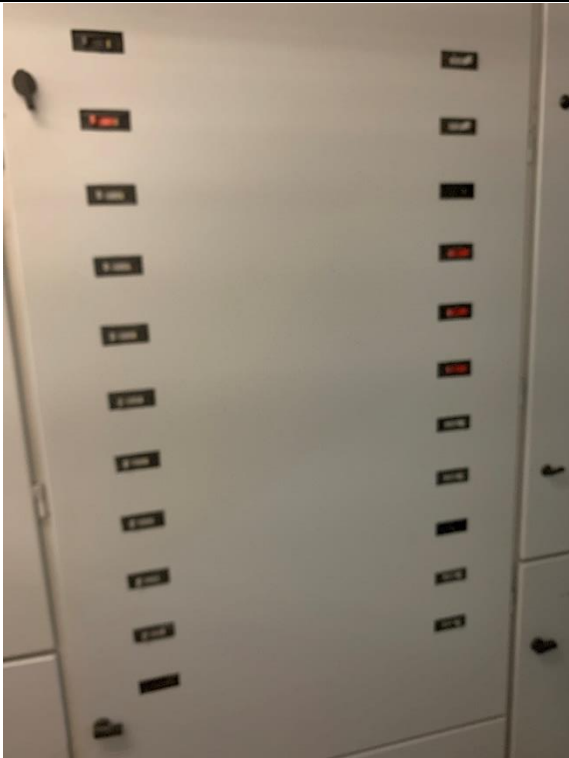
<p>5.1.16 – QGBT de iluminação também é alimentado a partir de um disjuntor geral de 1200A e apresenta boas condições. Da mesma forma que no QGBT de tomadas há uma saída atual de 150A para cada pavimento, o que certamente será suficiente para a eficiente iluminação que será projetada.</p>
---	--

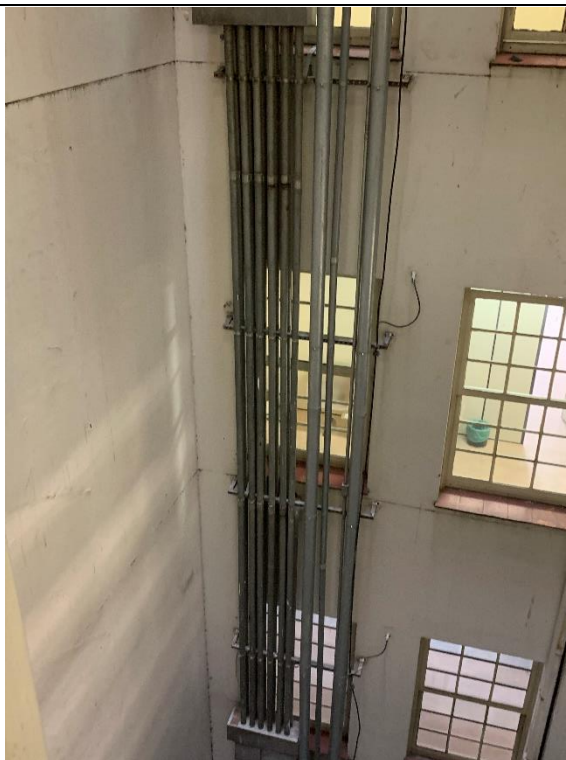
5.2.2 – Vista mais próxima das tubulações que formam as colunas montantes de iluminação e tomadas e climatização. As tubulações mais à esquerda com diâmetro menor são as da coluna de iluminação e tomadas. Já as mais à direita são as que compõem a distribuição de energia para os quadros de climatização nos andares. Tubulações foram bem instaladas e estão em boas condições.

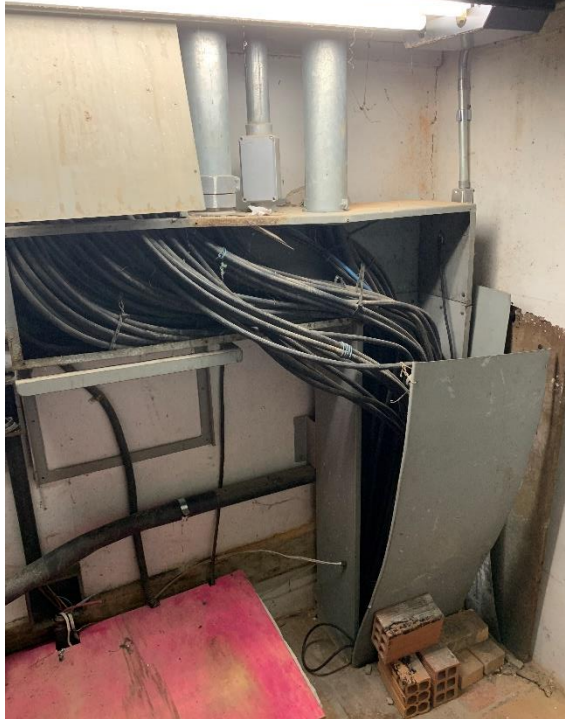
5.2.5 – Desvio que faz a eletrocalha por onde passam os alimentadores que acessam a coluna montante. Esta instalação fica dentro da edícula verificada no item anterior. Do piso inferior, os alimentadores sobem pela parte da calha à direita e na parte da esquerda sobem para alcançar a coluna montante externa. Nota-se que infelizmente com o passar do tempo novos circuitos foram passados por fora da calha e as tampas não mais fecham. Vale a pena ajustar essa situação pois os cabos podem aquecer e estar em contato com alguma superfície cortante, o que pode ocasionar algum acidente com a passagem do tempo.

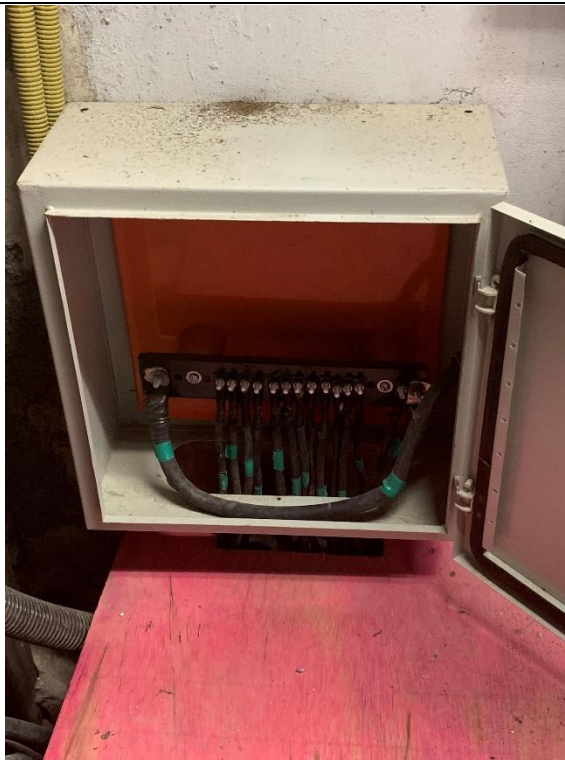
5.3.1 – BEP (barramento de equalização principal) que fica no interior da edícula por onde passam os alimentadores dos pavimentos. Está bem instalado e dele derivam os cabos para o aterramento dos quadros dos pavimentos.

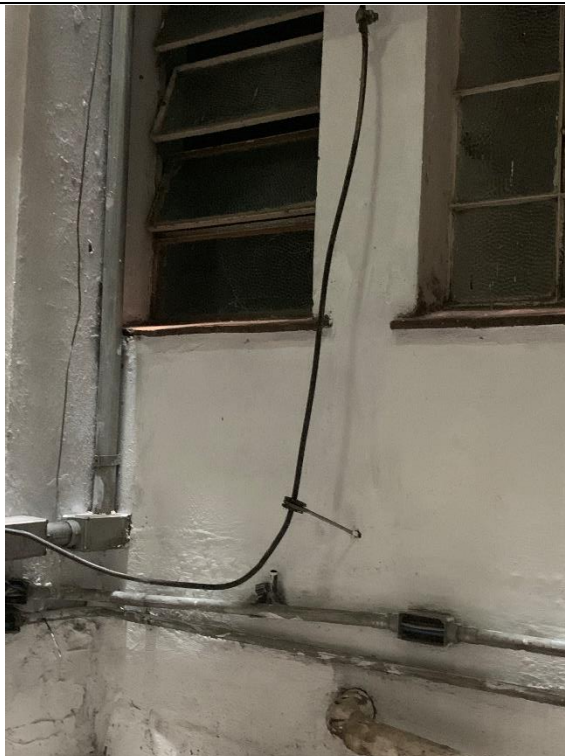
5.3.2 – Um dos cabos do subsistema de descidas do para raios. Recomenda-se que as descidas sejam o mais lineares possível até atingir o subsistema de aterramento.

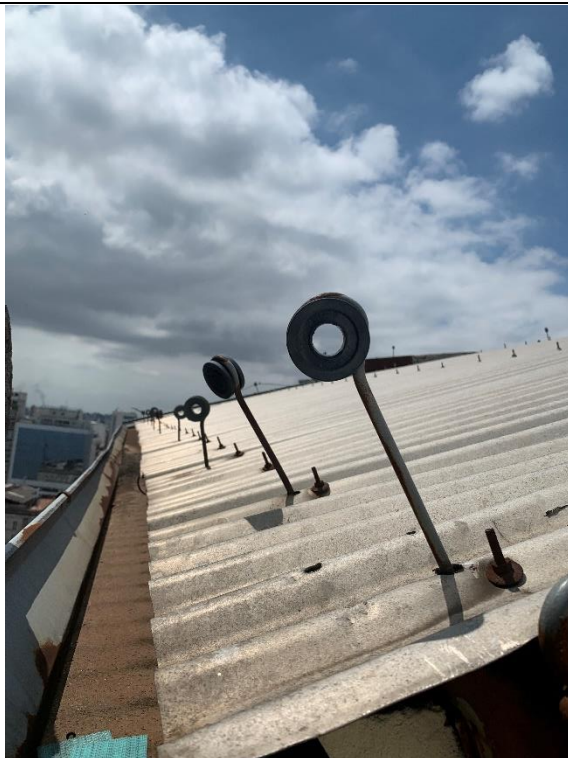
Apesar da área de intervenção estar nos andares mais baixos do prédio, teremos equipamentos do sistema de climatização instalados na cobertura e a situação neste momento é precária para a proteção contra descargas atmosféricas, dado que o sistema de captação na cobertura está incompleto, sem os cabos necessários para seu funcionamento.

5.3.6 – Suportação da malha do subsistema de captação do SPDA sobre o telhado. Não sobrou nada de cabo no local. O prédio atualmente não conta com SPDA em condições de proteger a edificação e seus ocupantes e equipamentos eletrônicos.

- A ressalva do projeto fica por conta da situação do sistema de proteção contra descargas atmosféricas da edificação (SPDA), com diversas partes faltantes, mas que, mesmo completo já possuía conceito em desconformidade com as normas vigentes. Sugere-se imediata recuperação do sistema com adequação às normas vigentes e realização dos ensaios previstos na NBR 5419 para garantir não somente a continuidade das armaduras, mas também a equipotencialização do sistema de aterramento entre SPDA, subestação, QGBT e demais pontos de interesse, através do BEP (barramento de equipotencialização principal) e outros barramentos secundários que forem necessários. Também se deve testar a resistência de aterramento. Com um bom sistema instalado, fica mitigado o risco de descargas elétricas diretas atingirem a edificação ou os elementos metálicos externos, entre eles, as futuras condensadoras do sistema de climatização. A partir da garantia de que o sistema de aterramento está em boas condições, cria-se a condição da instalação de dispositivos de proteção contra surtos nos quadros elétricos e também fica mitigado o risco de descargas elétricas indiretas causarem danos aos equipamentos eletrônicos do prédio.

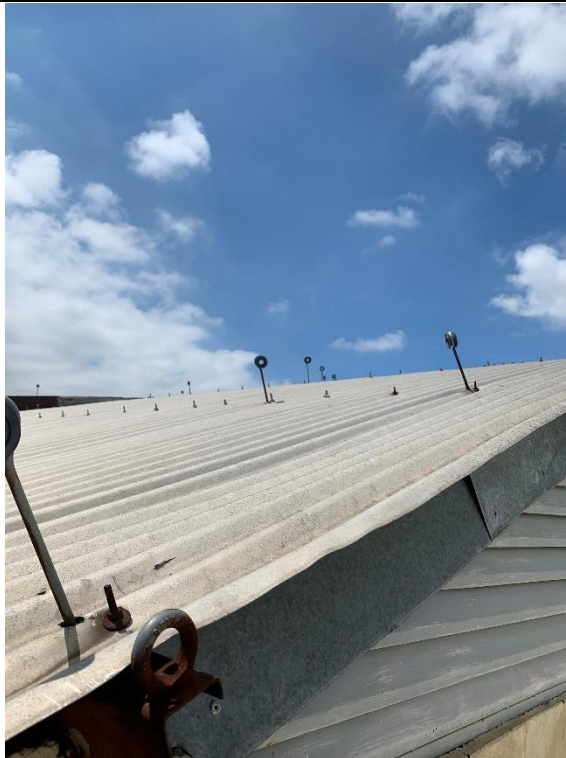
5.3.7 – Suportação da malha do subsistema de captação do SPDA sobre outro ponto do telhado, também sem nada de cabos restantes.

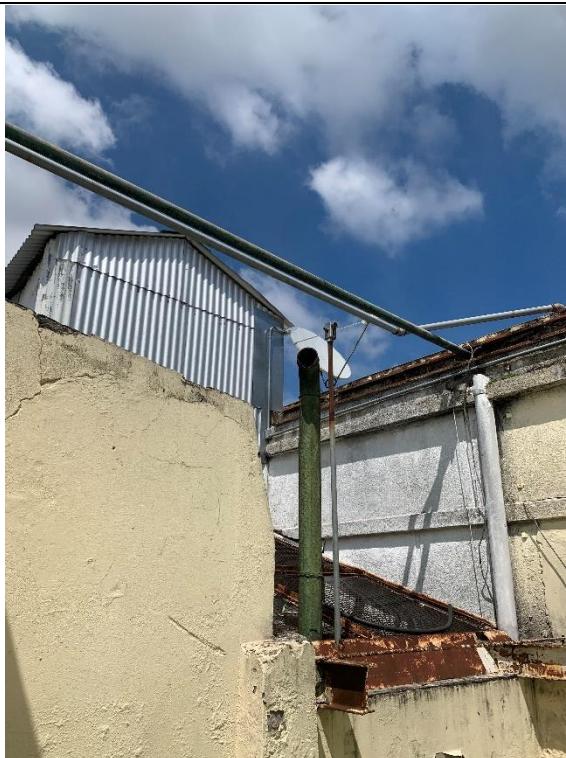
5.3.8 – Existem claramente diversas estruturas metálicas desprotegidas na cobertura no que diz respeito a descargas atmosféricas.

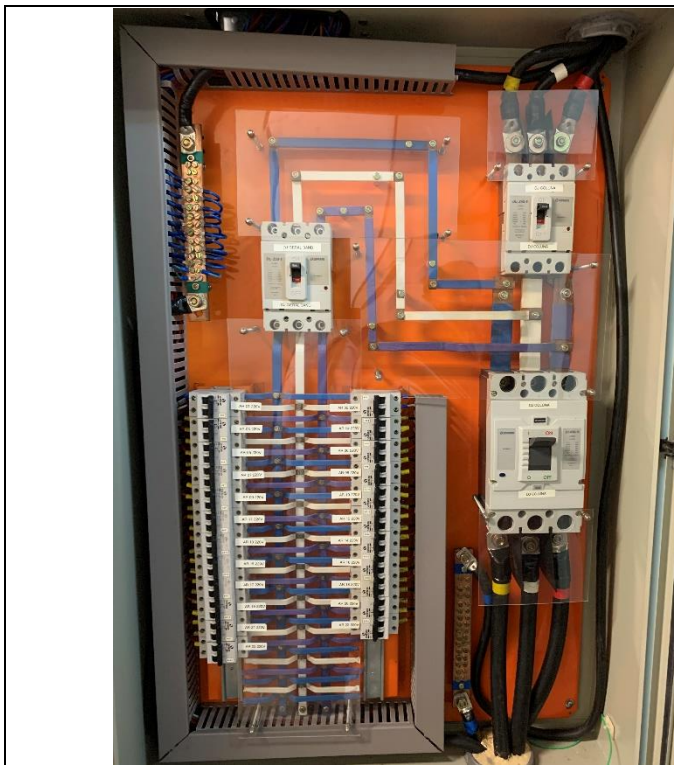
5.4.1 – Um dos quadros elétricos que compõem a prumada de climatização. Nota-se à direita que há dois disjuntores de coluna. Os cabos chegam de baixo com um diâmetro maior do que saem para cima e isso pode ser visto também pela diferença de tamanho do disjuntor, que no caso expressa sua capacidade. Entre estes disjuntores sai um barramento para uma “espinha de peixe” de mini disjuntores para as cargas locais.

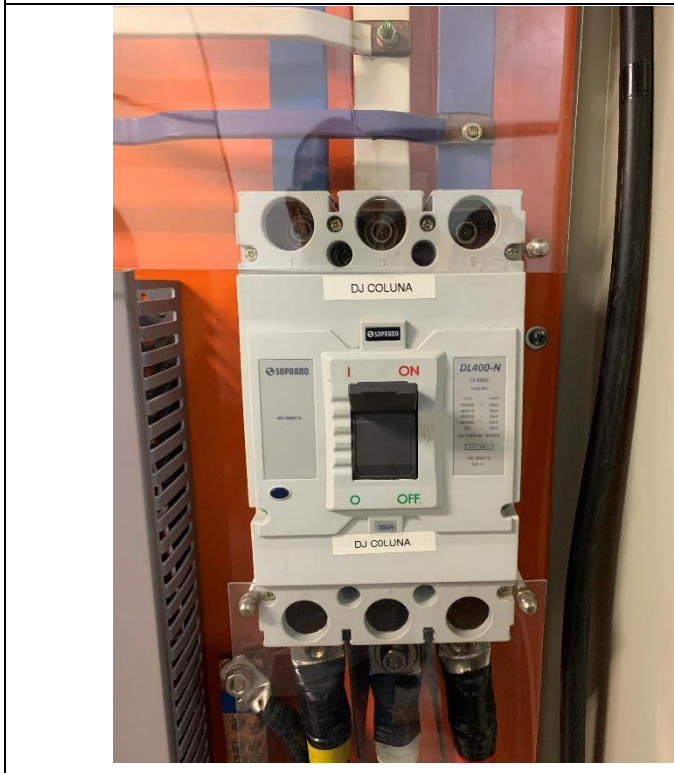
5.4.2 – Detalhe de um disjuntor de coluna, do quadro do item 5.4.1, que servirá como exemplo neste relatório. Nota-se que os cabos vêm do quadro do pavimento inferior e alimentam um disjuntor de capacidade 350A, que por sua vez alimenta um barramento de onde deriva o setor do quadro destinado a atender os circuitos do andar.

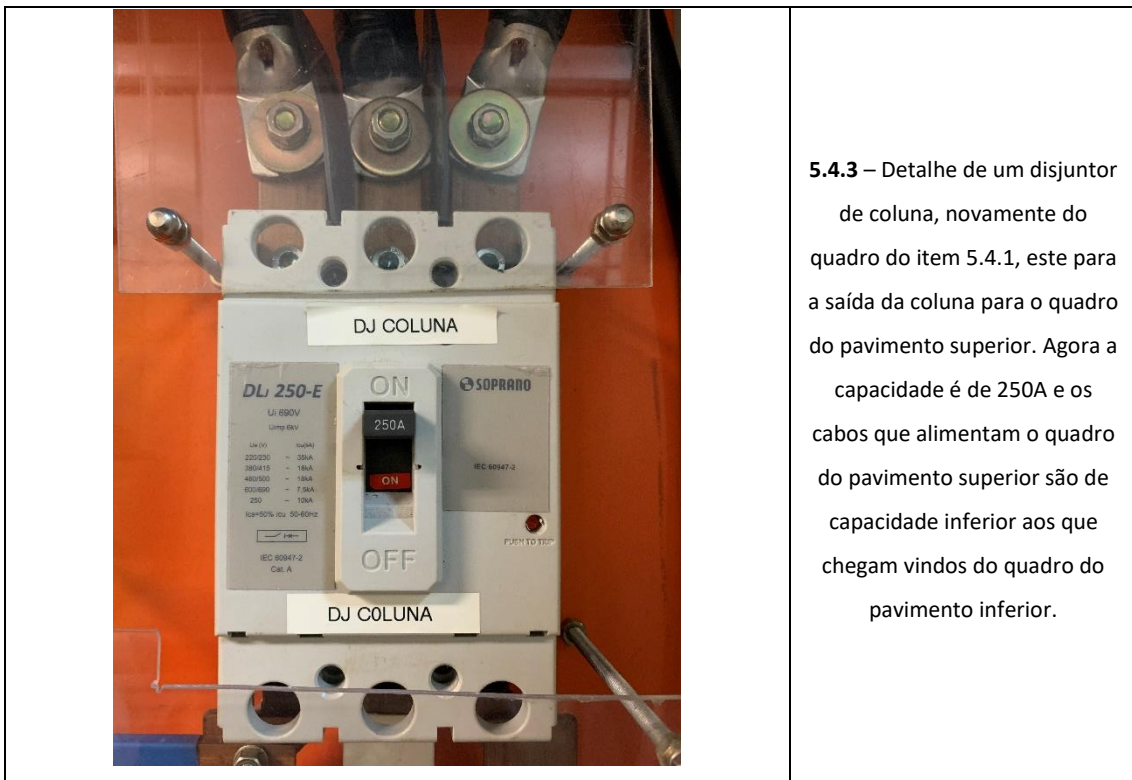
5.4.3 – Detalhe de um disjuntor de coluna, novamente do quadro do item 5.4.1, este para a saída da coluna para o quadro do pavimento superior. Agora a capacidade é de 250A e os cabos que alimentam o quadro do pavimento superior são de capacidade inferior aos que chegam vindos do quadro do pavimento inferior.

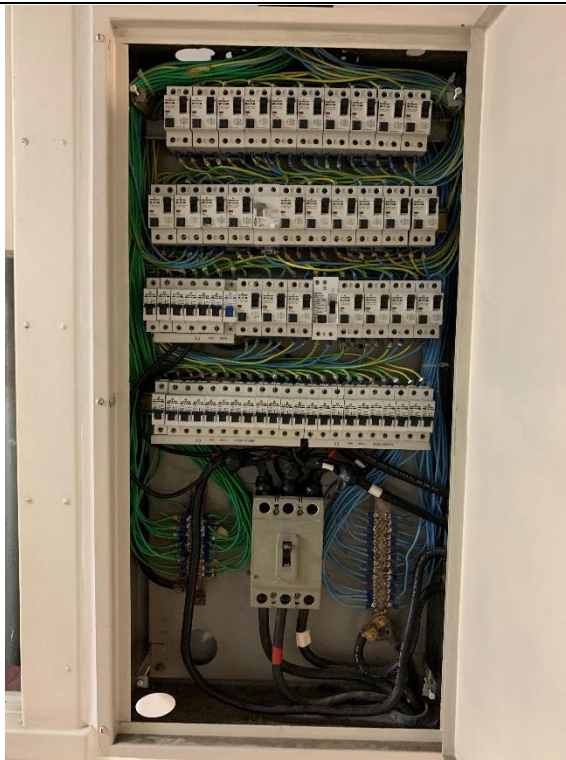
5.5.1 – Um caso de painel que originalmente foi bem montado e dimensionado. Disjuntor geral em caixa moldada, parciais DIN, DRs, etc...entretanto, a imagem a seguir mostrará que entre o disjuntor geral e os barramentos, foi feita uma derivação para um quadro extra de disjuntores, de forma a garantir mais espaço para circuitos no “mesmo painel”.

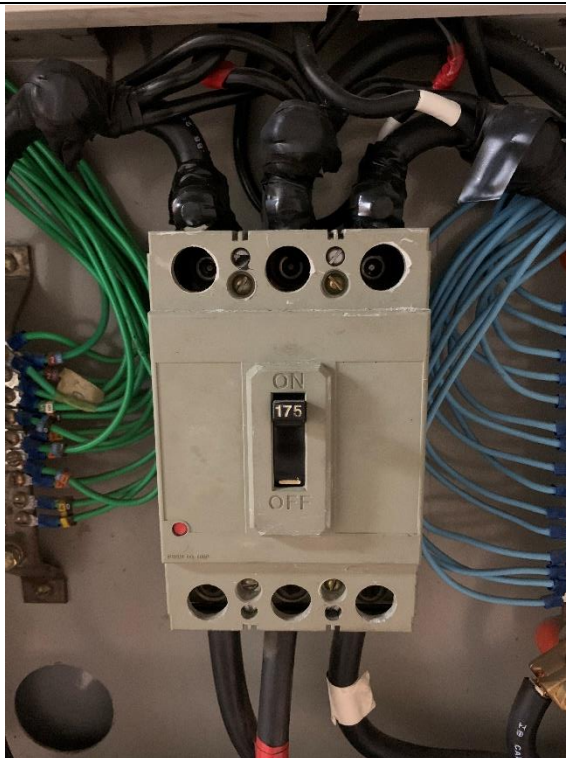
5.5.2 – Emendas na saída do disjuntor, distribuindo para os diversos barramentos e também para o painel ao lado.

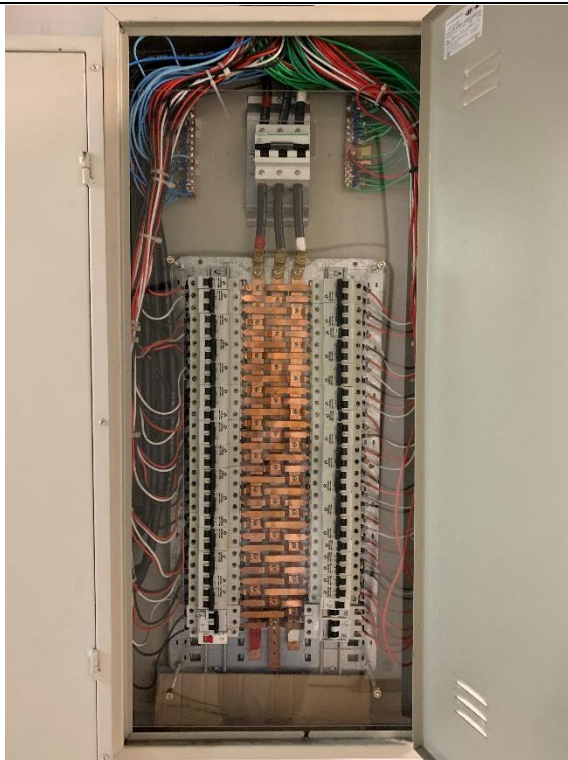
5.5.3 – Outro exemplo de quadro encontrado no local. Caixa de chaparia fina, barramentos típicos de CD residencial, disjuntor geral DIN de baixo lcc, espelho interno de acrílico improvisado para atender a NR10. Tem até papelão dentro do quadro na parte de baixo.

- Os quadros elétricos dos pavimentos não serão reaproveitados no projeto pois não há custo benefício favorável para tal e os atuais de qualquer forma não seguem um padrão aceitável para garantir a qualidade e segurança das instalações pelos prováveis vários

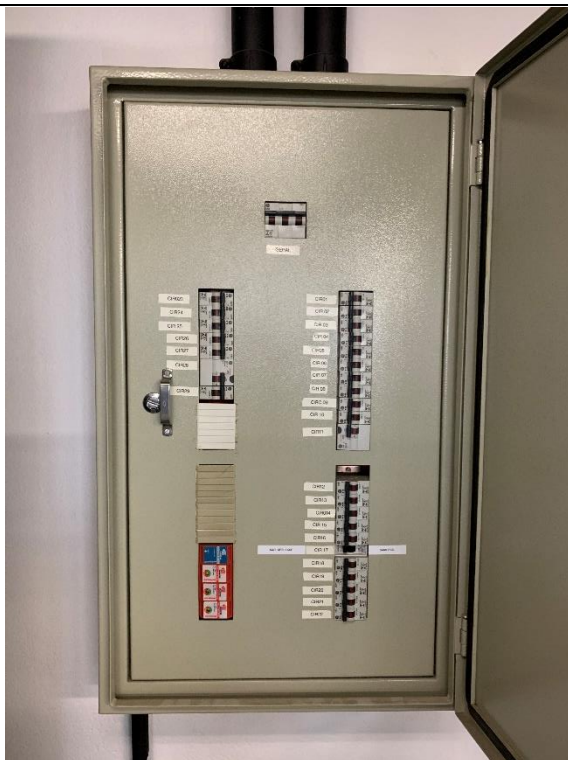
5.5.4 – Quadro com caixa de chaparia robusta, espelho interno adequado, DPS. É um bom quadro, mas como é comum acontecer em casos como este, o reaproveitamento deste tipo de material acaba trazendo mão de obra elevada, acabamento deficiente, improvisos. Os quadros terminais serão projetados para serem novos.

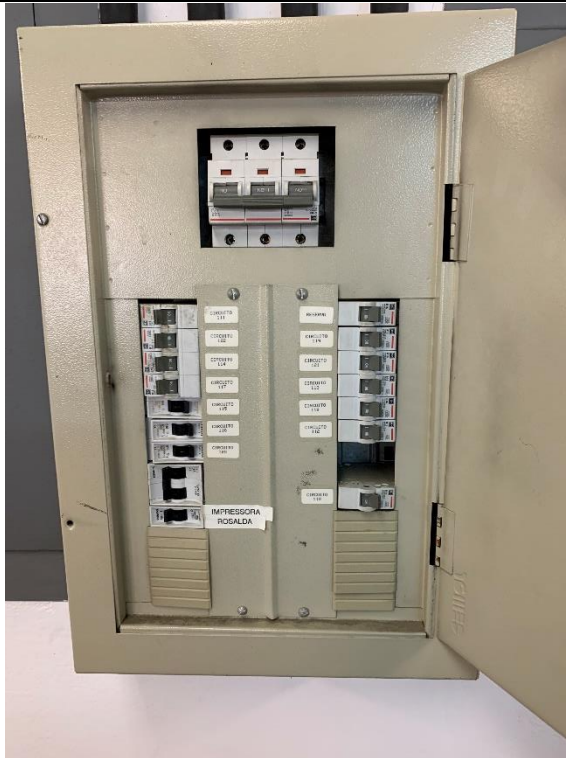
5.5.5 – Há alguns quadros como este Cemar padrão residencial ou pequenos negócios no local. Não é uma boa prática utilizar este tipo de quadro em um sistema elétrico robusto e cuja origem é uma subestação, em especial uma que é parte do sistema Network da CEEE.

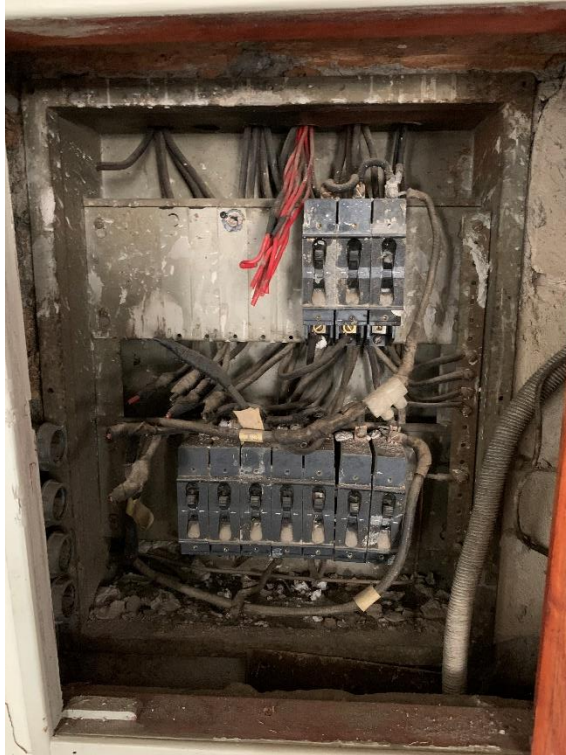
5.5.6 – Para um registro histórico, em alguns locais há acesso a quadros que aparentemente são originais da edificação. Certamente estão fora de uso há muitos anos.
