LAUDO TÉCNICO DE INSTALAÇÕES ELÉTRICAS EM EDIFICAÇÃO EXISTENTE

Cliente: Prefeitura Municipal de Porto Alegre – Ed. José Montaury		Data: 23/03/2022
Desenvolvimento: Engº Felipe P. Andrighetti	CREA-RS: 123.936D	Arquivo: PT-PMPA-MONTAURY-ELE-R02

Laudo técnico das instalações elétricas para obra de reforma e adaptações das Instalações da Secretaria Municipal da Fazenda no Edifício Intendente José Montaury, localizado na Rua Siqueira Campos nº 1300, Centro Histórico, Porto Alegre –RS, mais especificamente em parte do pavimento térreo com área de 541,01 m², primeiro pavimento com área de 837,36 m², segundo e terceiro pavimento com área de 824,33 m²/cada totalizando uma área de 3027,03 m².

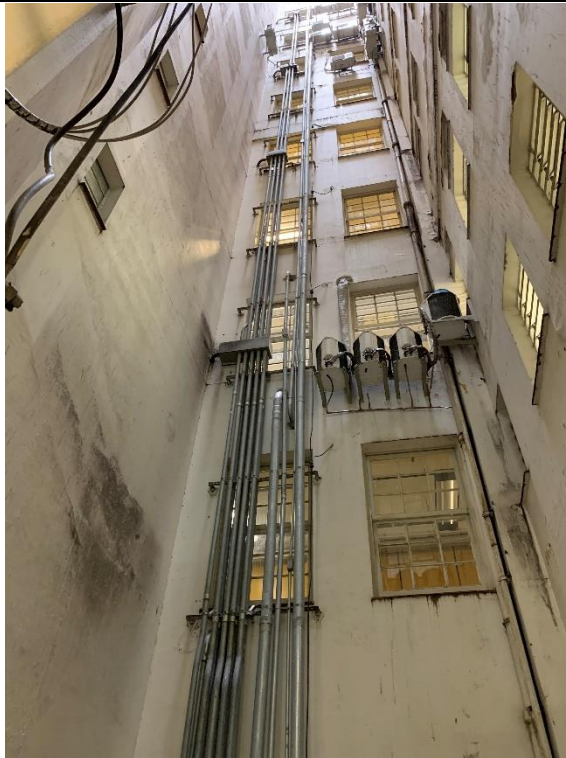
5.2.1 – Vista das tubulações que formam as colunas montantes de iluminação e tomadas e climatização.

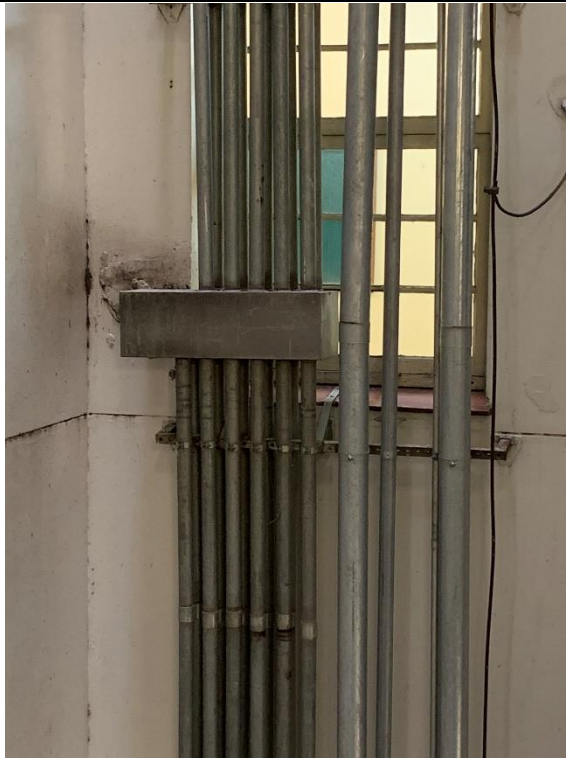
5.2.3 – Vista das tubulações que formam as colunas montantes de iluminação e tomadas e climatização. Detalhe de uma das caixas de derivação.

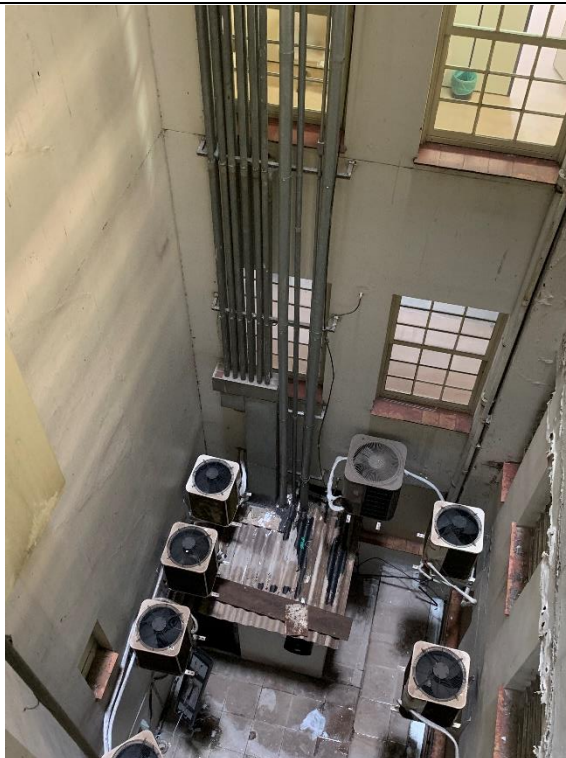
5.2.4 – Vista das tubulações que formam as colunas montantes de iluminação e tomadas e climatização. Detalhe da base da estrutura que surge em uma eletrocalha que parte de uma edícula feita para proteger a derivação da origem dos alimentadores nos QGBT conforme visualizado em 5.2.5.

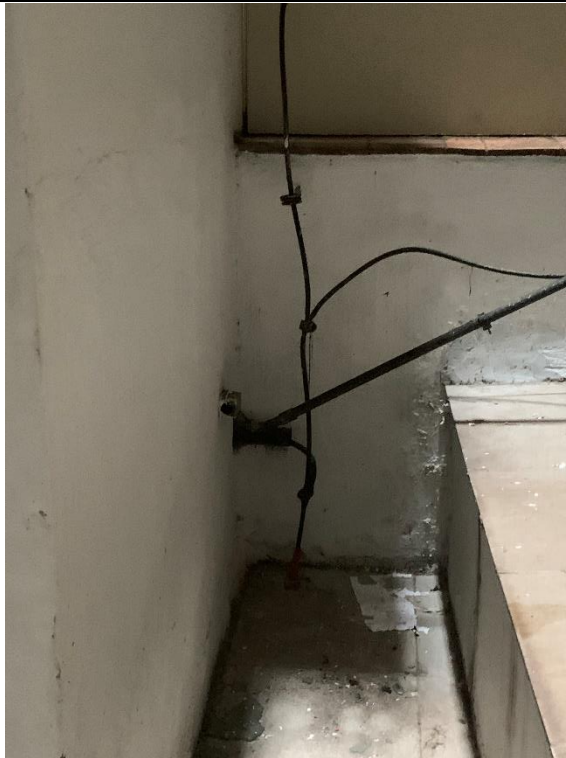
5.3.3 – Neste ponto, segundo o técnico da manutenção do prédio, está uma das conexões com o subsistema de aterramento.

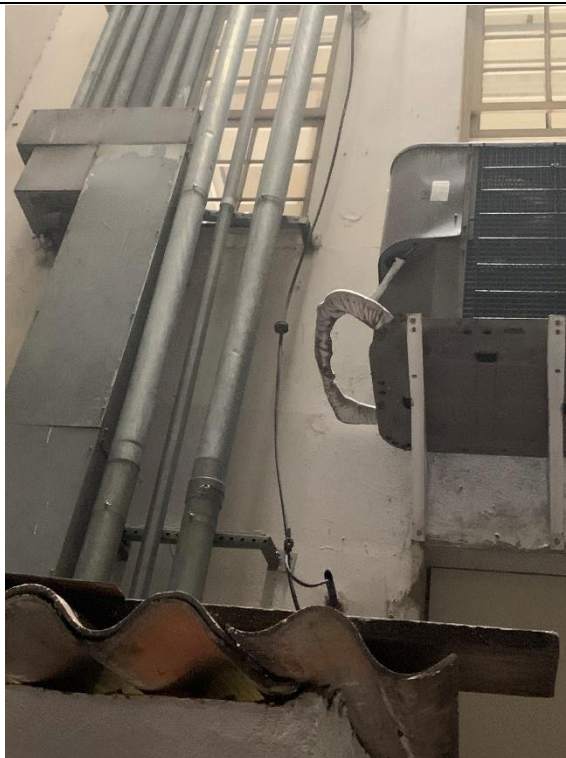
5.3.4 – Esta foto de uma prumada de cabo de cobre nu demonstra um dos pontos onde este cabo recebe uma derivação e entra por uma tubulação para o interior da edificação. Na próxima foto pode-se ver que logo mais acima isso ocorre novamente e assim por diante até atender a todos os pavimentos.

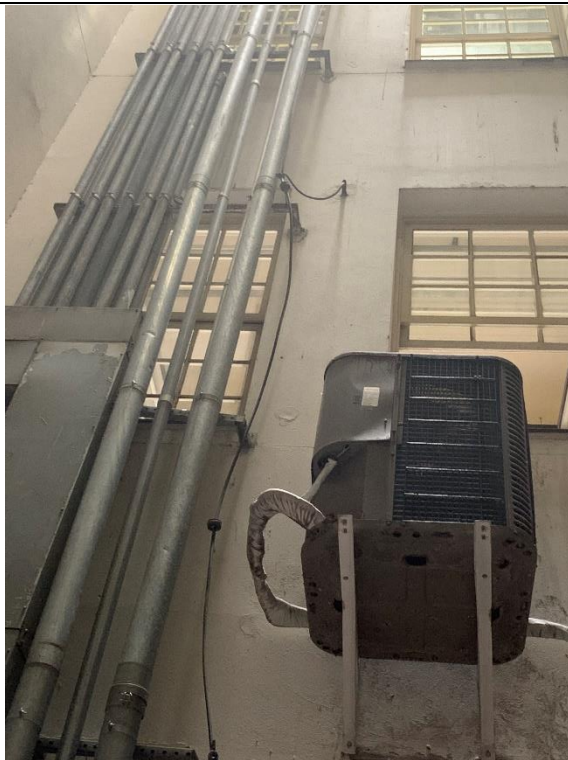
5.3.5 – Continuação da imagem do item 5.3.4.
